# Etat des Risques et Pollutions

Adresse du bien

12 Rue Paul Bonduelle

59990 Préseau

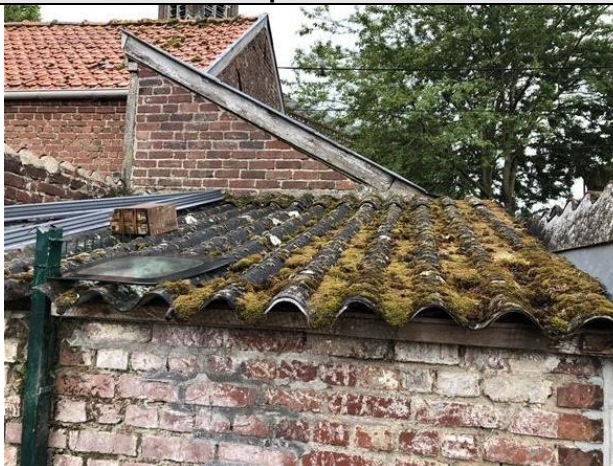
### ELEMENT : Plafond

<b>Nom du client</b>	<b>Numéro de dossier</b>	<b>Pièce ou local</b>
5292	5292 5292 04.06.20	Jardin - Poulailler
<b>Matériau</b>	<b>Date de prélèvement</b>	<b>Nom de l'opérateur</b>
Fibre ciment (Plaques ondulées)		DESBUISSON Victor
<b>Localisation</b>		<b>Résultat</b>
Plafond - Plafond		Présence d'amiante
<b>Résultat de la grille d'évaluation</b>		
Evaluation périodique		
<b>Emplacement</b>

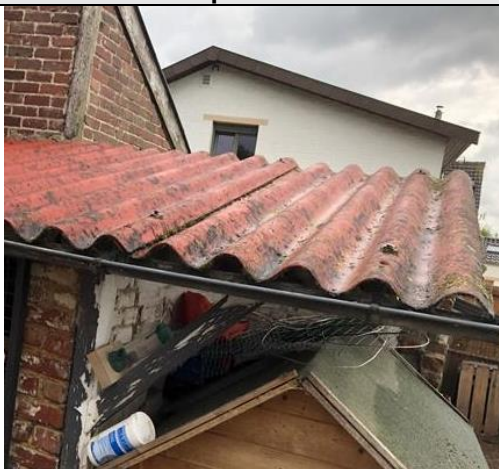
### ELEMENT : Plafond

<b>Nom du client</b>	<b>Numéro de dossier</b>	<b>Pièce ou local</b>
5292	5292 5292 04.06.20	Jardin - Clapier
<b>Matériau</b>	<b>Date de prélèvement</b>	<b>Nom de l'opérateur</b>
Fibre ciment (Plaques ondulées)		DESBUISSON Victor
<b>Localisation</b>		<b>Résultat</b>
Plafond - Plafond		Présence d'amiante
<b>Résultat de la grille d'évaluation</b>		
Evaluation périodique		
<b>Emplacement</b>

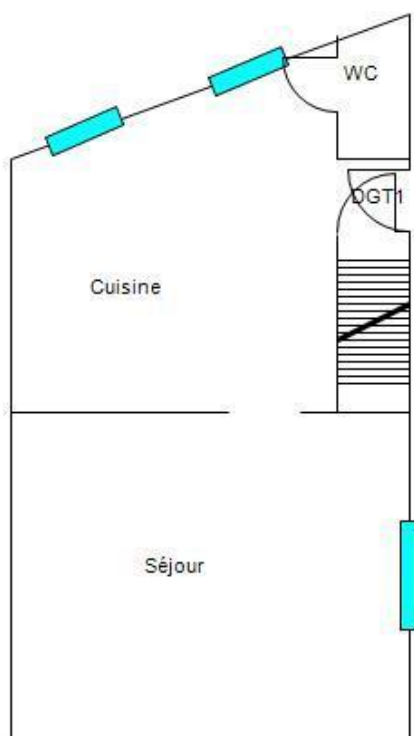
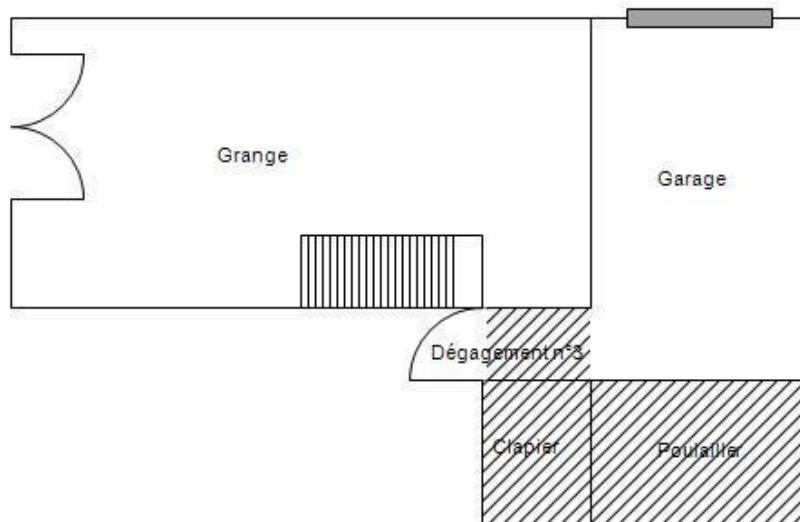
PLANCHE DE REPERAGE USUEL				Adresse de l'immeuble :	
N° dossier :	5292 5292 04.06.20			12 rue Paul Bonduelle 59990 PRÉSEAU	
N° planche :	1/2	Version :	0	Type :	Croquis
Origine du plan :	Cabinet de diagnostics			Bâtiment – Niveau :	Croquis RDC

**Plafond/Toiture**  
Fibre ciment (Plaques ondulées)  
Présence d'amiante
