# Etat des Risques et Pollutions

Référence : 6059 6059 28.04.23  
Réalisé par Jacques DESBUISSON  
Pour le compte de AXIMO

Adresse du bien  
7 place du Général de Gaulle  
59540 Caudry

## Rapport de mission de repérage des matériaux et produits contenant de l'amiante pour l'établissement du constat établi à l'occasion de la vente d'un immeuble bâti

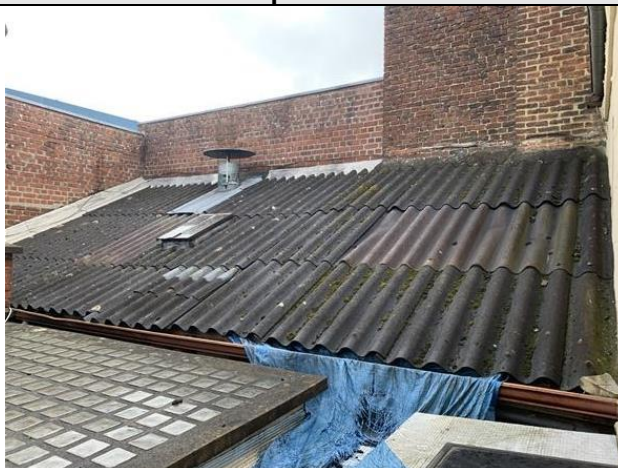
### ELEMENT : Couverture

<b>Nom du client</b>	<b>Numéro de dossier</b>	<b>Pièce ou local</b>
6059	6059 6059 28.04.23	RDC - Dégagement n°2
<b>Matériau</b>	<b>Date de prélèvement</b>	<b>Nom de l'opérateur</b>
Fibre ciment (Plaques ondulées)		DESBUISSON victor
<b>Localisation</b>		<b>Résultat</b>
Couverture - EXT		Présence d'amiante
<b>Résultat de la grille d'évaluation</b>		
Evaluation périodique		
<b>Emplacement</b>

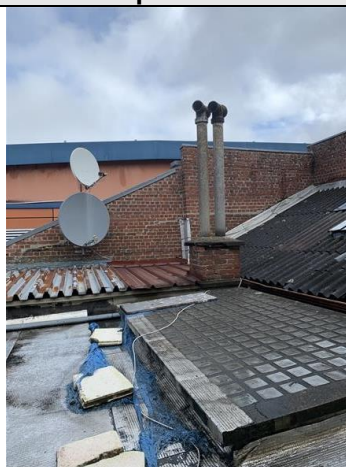
### ELEMENT : Conduit de fluide

<b>Nom du client</b>	<b>Numéro de dossier</b>	<b>Pièce ou local</b>
6059	6059 6059 28.04.23	RDC - Local plonge
<b>Matériau</b>	<b>Date de prélèvement</b>	<b>Nom de l'opérateur</b>
Fibre ciment		DESBUISSON victor
<b>Localisation</b>		<b>Résultat</b>
Conduit de fluide - Toit		Présence d'amiante
<b>Résultat de la grille d'évaluation</b>		
Evaluation périodique		
<b>Emplacement</b>

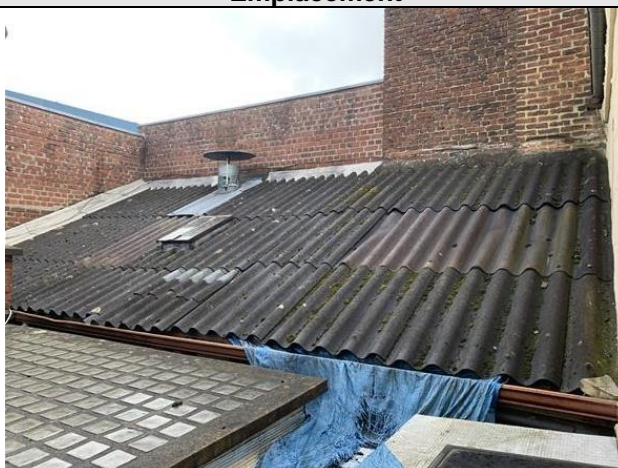
ELEMENT : Couverture		
Nom du client	Numéro de dossier	Pièce ou local
6059	6059 6059 28.04.23	RDC - Laboratoire
Matériau	Date de prélèvement	Nom de l'opérateur
Fibre ciment (Plaques ondulées)		DESBUISSON victor
Localisation		Résultat
Couverture - EXT		Présence d'amiante
Résultat de la grille d'évaluation		
Evaluation périodique		
Emplacement

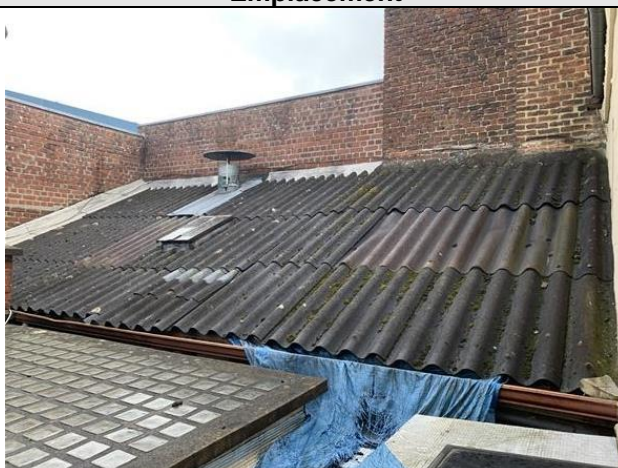
ELEMENT : Couverture		
Nom du client	Numéro de dossier	Pièce ou local
6059	6059 6059 28.04.23	RDC - Descente cave
Matériau	Date de prélèvement	Nom de l'opérateur
Fibre ciment (Plaques ondulées)		DESBUISSON victor
Localisation		Résultat
Couverture - EXT		Présence d'amiante
Résultat de la grille d'évaluation		
Evaluation périodique		
Emplacement

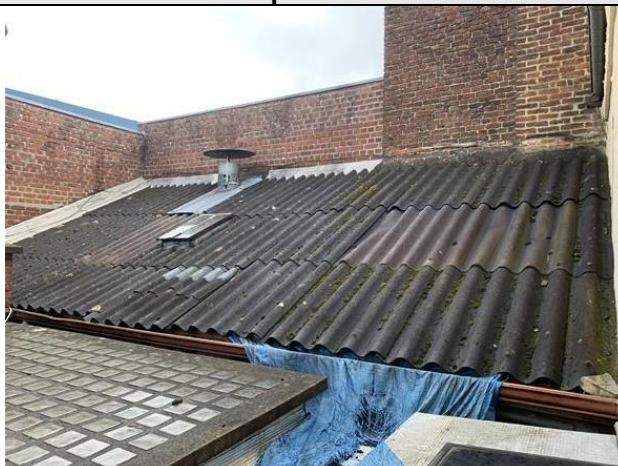
ELEMENT : Couverture		
<b>Nom du client</b>	<b>Numéro de dossier</b>	<b>Pièce ou local</b>
6059	6059 6059 28.04.23	RDC - Débarras
<b>Matériau</b>	<b>Date de prélèvement</b>	<b>Nom de l'opérateur</b>
Fibre ciment (Plaques ondulées)		DESBUISSON victor
<b>Localisation</b>		<b>Résultat</b>
Couverture - EXT		Présence d'amiante
Résultat de la grille d'évaluation		
Evaluation périodique		
Emplacement

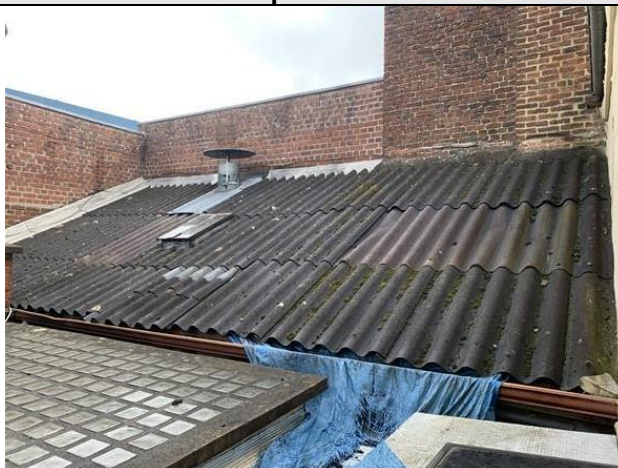
ELEMENT : Couverture		
<b>Nom du client</b>	<b>Numéro de dossier</b>	<b>Pièce ou local</b>
6059	6059 6059 28.04.23	RDC - WC n°1
<b>Matériau</b>	<b>Date de prélèvement</b>	<b>Nom de l'opérateur</b>
Fibre ciment (Plaques ondulées)		DESBUISSON victor
<b>Localisation</b>		<b>Résultat</b>
Couverture - EXT		Présence d'amiante
Résultat de la grille d'évaluation		
Evaluation périodique		
Emplacement

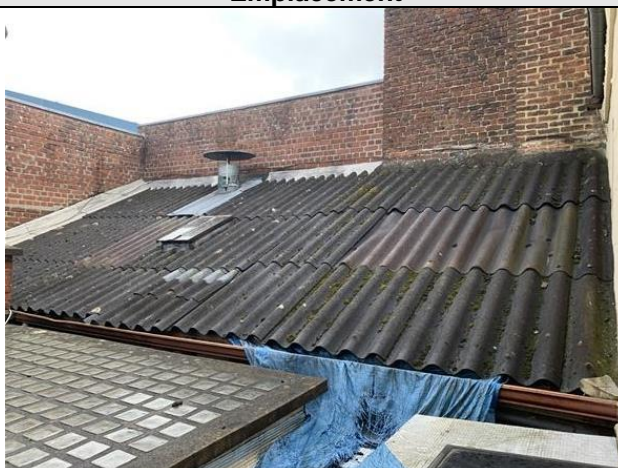
ELEMENT : Couverture		
<b>Nom du client</b>	<b>Numéro de dossier</b>	<b>Pièce ou local</b>
6059	6059 6059 28.04.23	RDC - Escalier n°1
<b>Matériau</b>	<b>Date de prélèvement</b>	<b>Nom de l'opérateur</b>
Fibre ciment (Plaques ondulées)		DESBUISSON victor
<b>Localisation</b>	<b>Résultat</b>	
Couverture - EXT	Présence d'amiante	
Résultat de la grille d'évaluation		
Evaluation périodique		
Emplacement

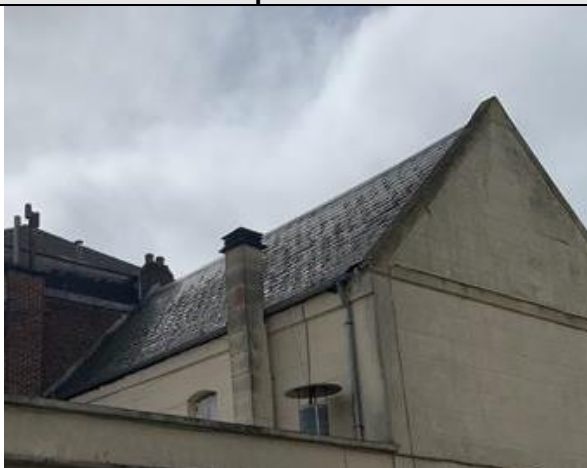
ELEMENT : Couverture		
<b>Nom du client</b>	<b>Numéro de dossier</b>	<b>Pièce ou local</b>
6059	6059 6059 28.04.23	2ème - Bureau n°2
<b>Matériau</b>	<b>Date de prélèvement</b>	<b>Nom de l'opérateur</b>
Fibre ciment (Ardoises)		DESBUISSON victor
<b>Localisation</b>	<b>Résultat</b>	
Couverture - EXT	Présence d'amiante	
Résultat de la grille d'évaluation		
Evaluation périodique		
Emplacement

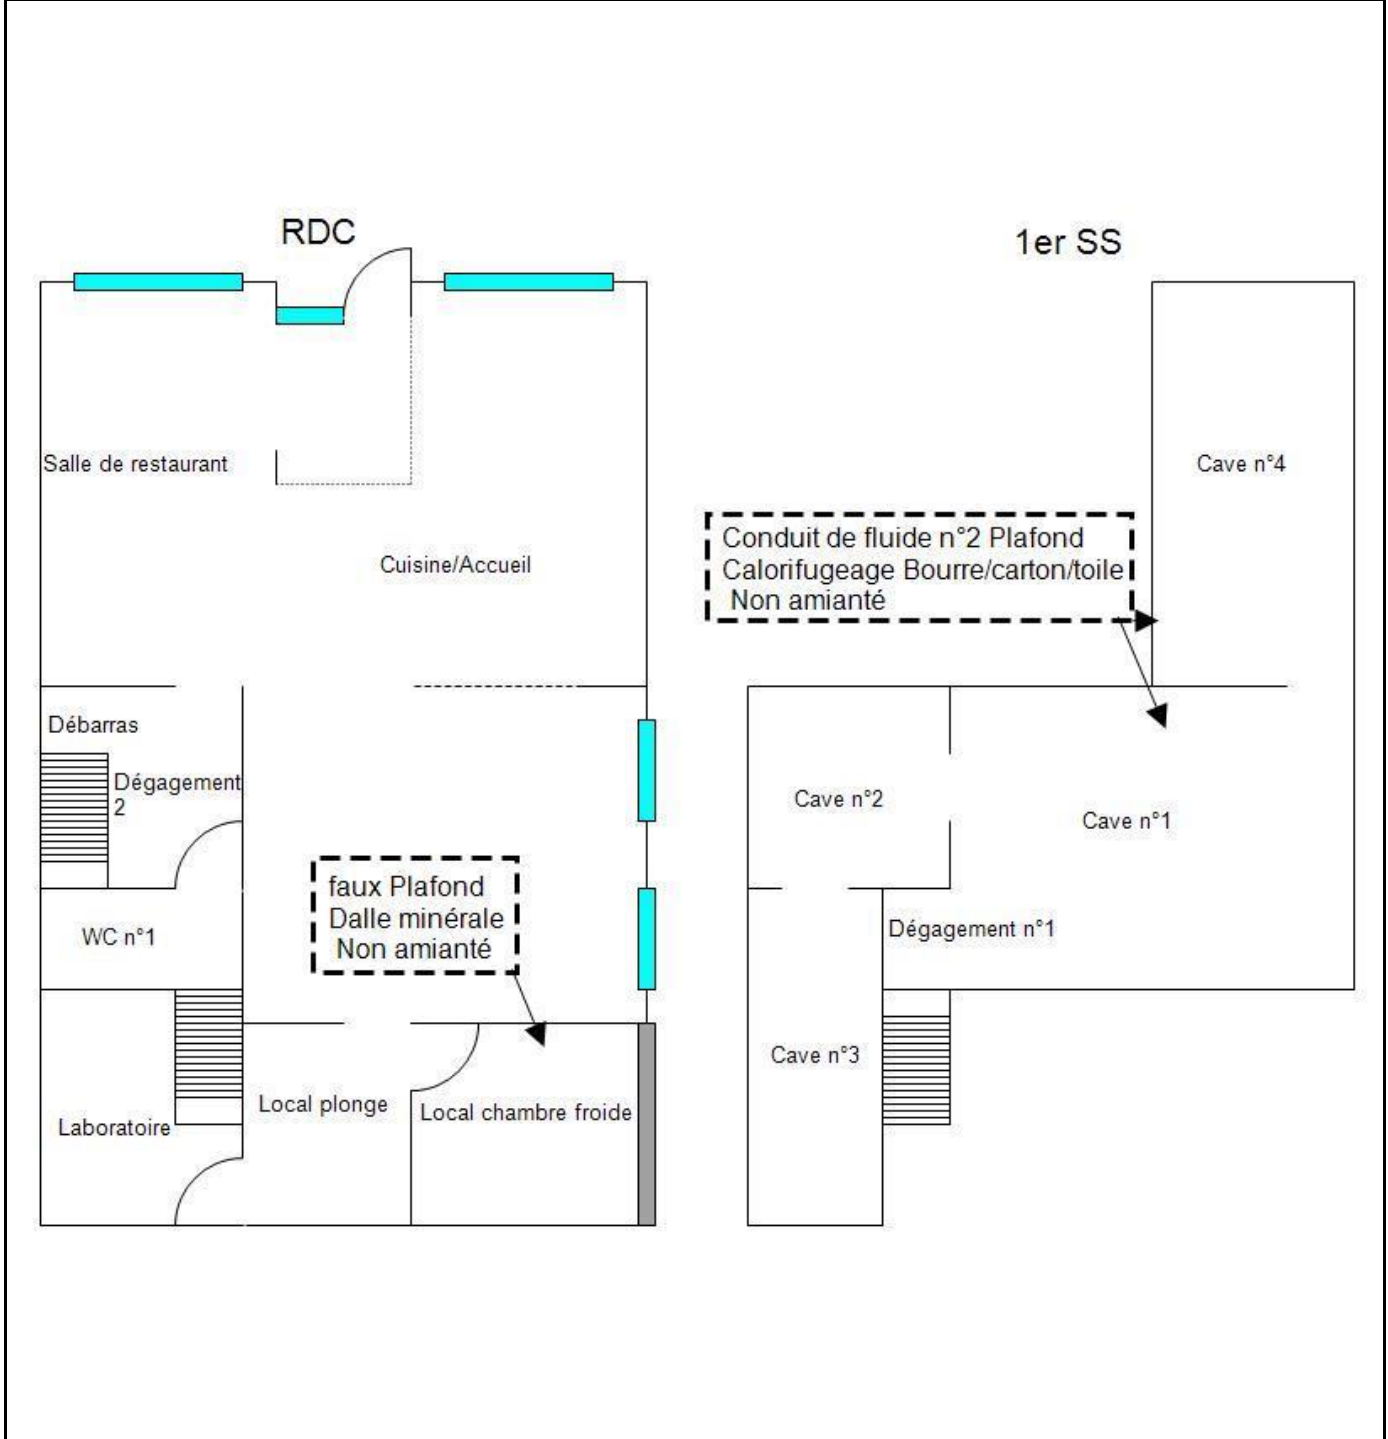
PLANCHE DE REPERAGE USUEL				Adresse de l'immeuble : 7 place du Général de Gaulle 59540 CAUDRY	
N° dossier :	6059 6059 28.04.23			Bâtiment – Niveau : Croquis RDC/S-S	
N° planche :	1/2	Version :	0	Type :	Croquis
Origine du plan :	Cabinet de diagnostics

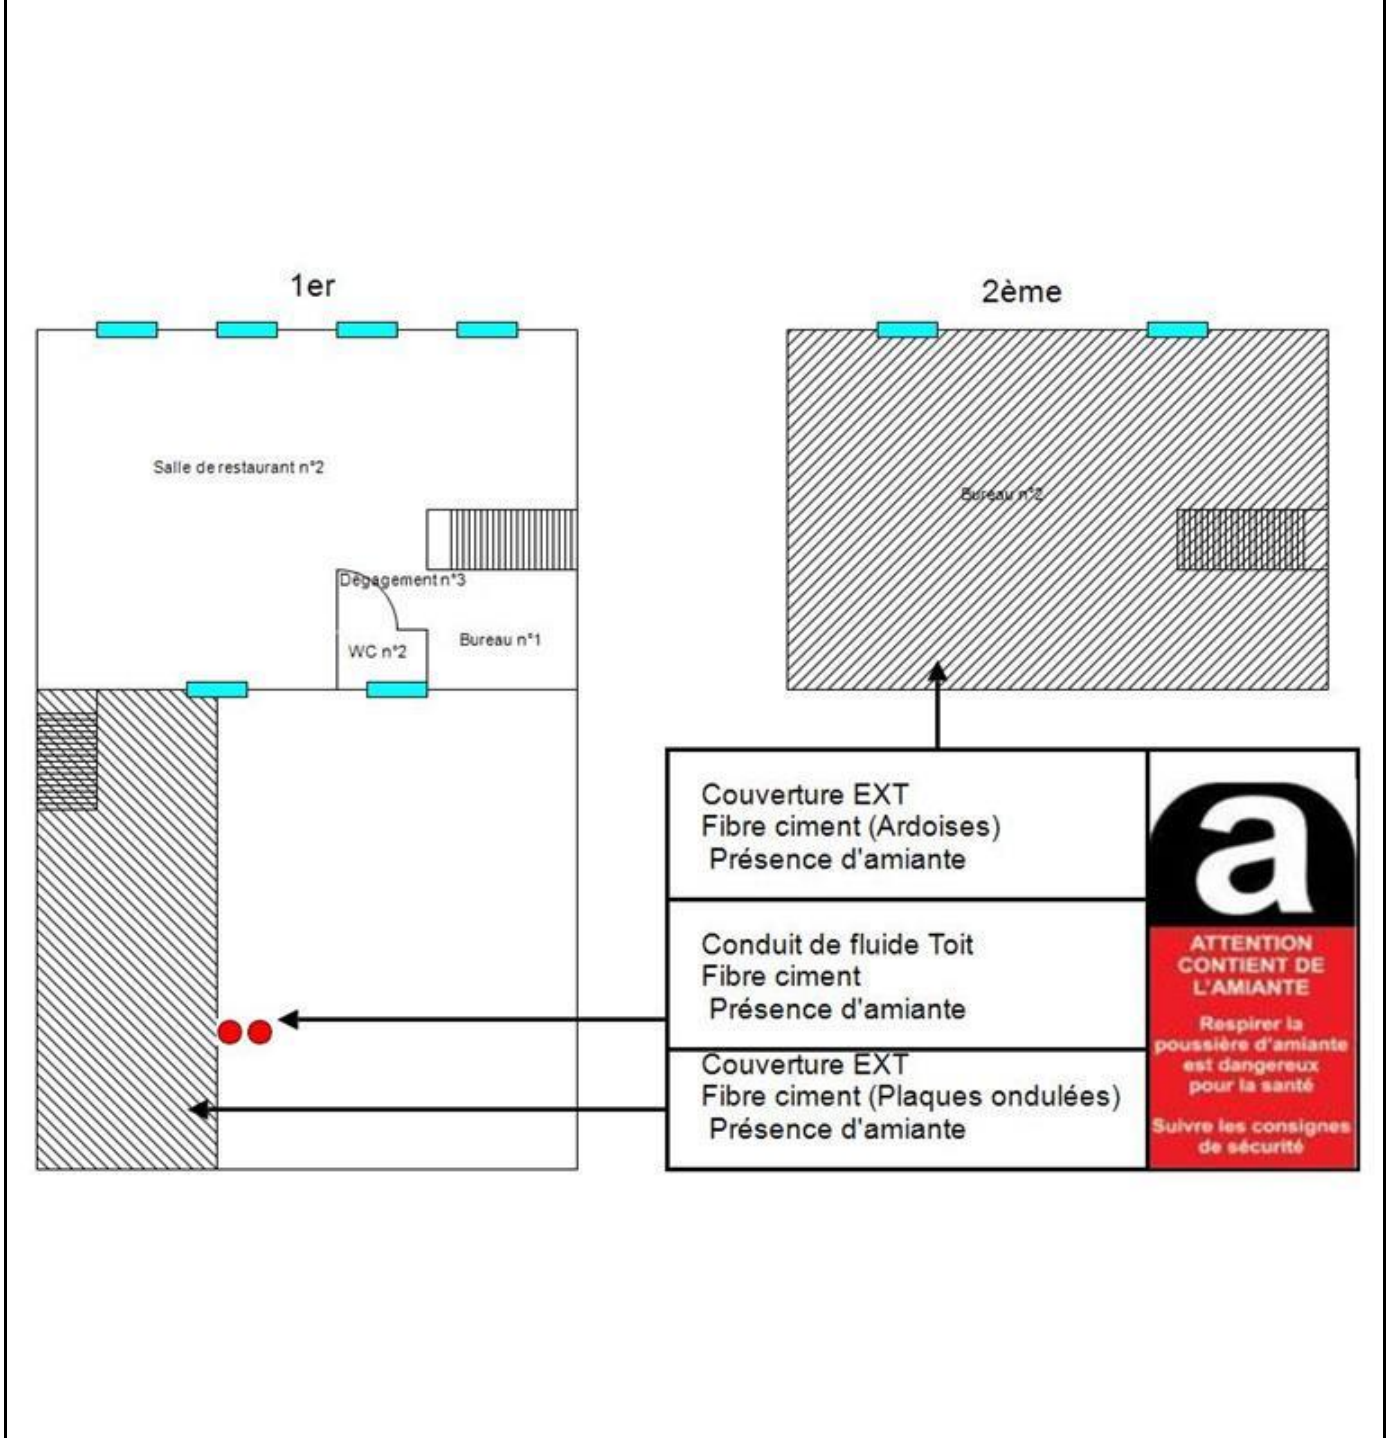
PLANCHE DE REPERAGE USUEL			
N° dossier :	6059 6059 28.04.23		Adresse de l'immeuble : 7 place du Général de Gaulle 59540 CAUDRY
N° planche :	2/2	Version : 0 Type : Croquis	
Origine du plan :	Cabinet de diagnostics		Bâtiment – Niveau : Croquis N+1/N+2
